GIORNALE DEI LAVORI

OGGETTO: RISTRUTTURAZIONE SCUOLA DELL'INFANZIA DI PONTAGNA:
-ADATTAMENTO DEGLI SPAZI DEL SOTTOTETTO ESISTENTE;
-MIGLIORAMENTO DELLE PRESTAZIONI ENERGETICHE;
-INTERVENTI DI ADEGUAMENTO STRUTTURALE STATICO E
SISMICO;

COMMITTENTE: Comune di Temù

Giornale dei Lavori n. 1

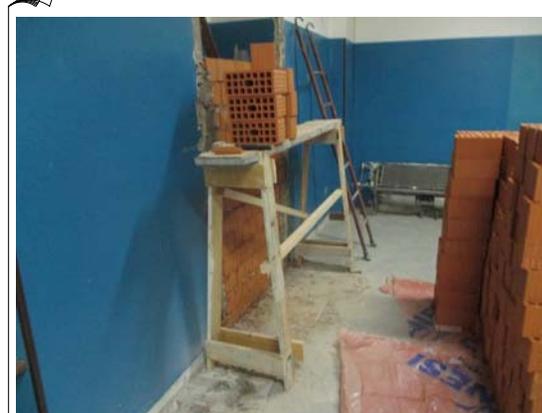
E' in corso il riempimento delle nicchie del piano terra: riscontrata l'erronea realizzazione delle murature in mattoni semipieni doppio Uni per il mancato riempimento con malta dei giunti verticali se ne richiede la demolizione ed il rifacimento integrale.

Riempimento nicchia piano terra. by Arch. Sergio Ghirardelli (DL)

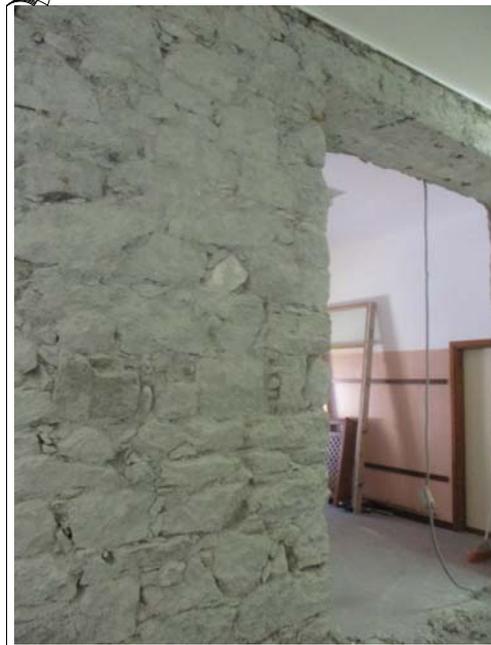
E' in corso la rimozione dell'intonaco e la demolizione degli stipiti delle aperture al piano terra. Si ricontra la presenza di una fessurazione nell'architrave dell'accesso alla sala pranzo pertanto si ritiene opportna la realizzazione di una nuova arhitrave in c.a. al di sotto di quella esistente e della quale si fornirà nei prossimi giorni i dettagli esecutivi.

Dettaglio fessurazione architrave. by Arch. Sergio Ghirardelli (DL)

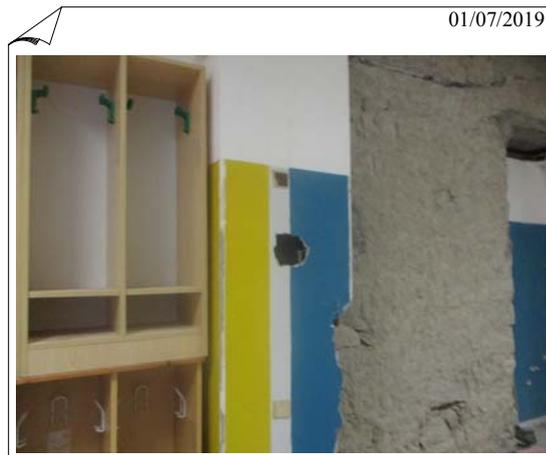
Si constata la realizzazione dell'indagine conoscitiva delle lesene di appoggio della trave T1 del piano terra (nel salone). Stante la presenza di un rivestimento in mattoni forati su entrambe le lesene verrà predisposto apposito aggiornamento delle previsioni progettuali prevedendo la realizzazione di due piedritti in mattoni semipièni riducendo la dimensione della demolizione necessaria alla predisposizione dei appoggi della citata trave (contestualmente la luce) semplificandone le modalità esecutive.

indagine lesene di appoggio trave T1 piano terra. by Arch. Sergio Ghirardelli (DL)

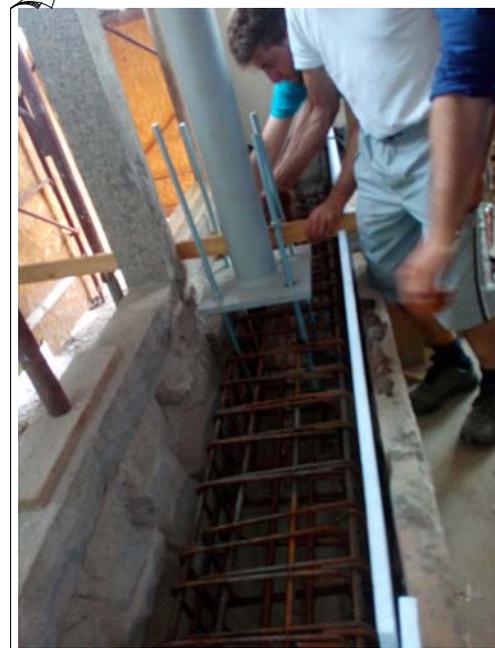
Sono presenti in cantiere n.3 operai della ditta Caivano. Continua il lavoro di isolamento delle pareti perimetrali, è iniziata la pulizia dell'estradosso del solaio del piano sottotetto finalizzata alla realizzazione del rinforzo; è iniziata la collocazione al piano dei profili a L necessari al predetto rinforzo. Viene effettuata la verifica dei ferri di armatura dell'apertura sul fronte Est al Piano terra riscontrando:

- la gabbia di armatura è stata collocata all'interno della sede di getto ruotata di 90° rispetto alle previsioni di progetto;
 - l'uncino di chiusura delle staffe di armatura non è a 45° come previsto dalla normativa e dalle previsioni degli elaborati grafici.
- Si ordina di rimuovere le difformità rilevate e prima di procedere con il getto del calcestruzzo informare tempestivamente la D.L. affinché possa verificare l'avvenuta correzione.
- la colonna tonda è stata realizzata 5cm più corta di quanto stabilito nelle rilevazioni di cantiere prima dell'ordine. Si accetta la difformità e vengono assunte le correzioni del caso inerenti la traslazione verso il basso dell'architrave.

trave F1 lato Est - piano terra - gabbia di armatura da correggere by Arch. Sergio Ghirardelli (DL)

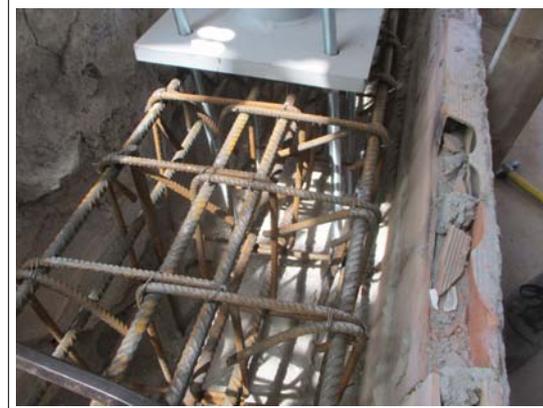
Sono presenti in cantiere n.3 operai dell'impresa Caivano. Ore 11.00, si procede alla verifica della gabbia di armatura della trave F1 - lato Est - piano terra che risulta corretta nella geometria e nella forma delle staffe rispetto a quanto evidenziato in data 22.07.2019. E' presente in cantiere il serramentista incaricato dall'impresa caivano con il quale si valuta l'opportunità di sostituire il previsto serramento in legno con analogo per prestazioni in alluminio, tale operazione verrà comunicata al Geom. Luca Fadda con apposita mail indicante anche il colore RAL.
Ore 17.30 è stato effettuato il getto e prelevati n.2 provini cubici; si rileva che il getto ha ricoperto la piastra basamentale della colonna tonda e dovrà essere rimosso per poter ancorare correttamente la colonna alla fondazione.

gabbia di armatura trave F1 corretta by Arch. Sergio Ghirardelli (DL)

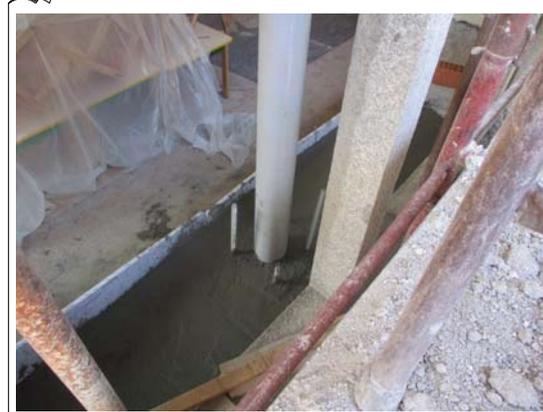
Getto che ricopre la piastra di base della colonna metallica by Arch. Sergio Ghirardelli (DL)

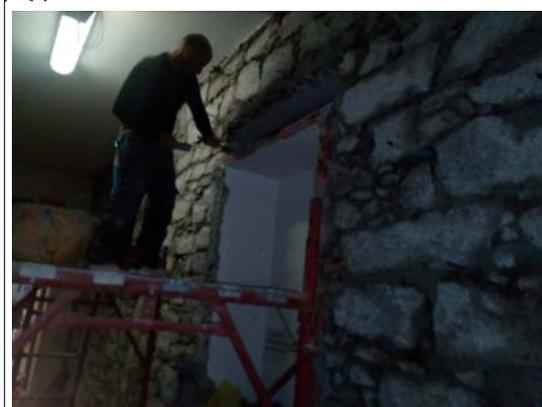
Ripristino muratura sconnessa by Arch. Sergio Ghirardelli (DL)

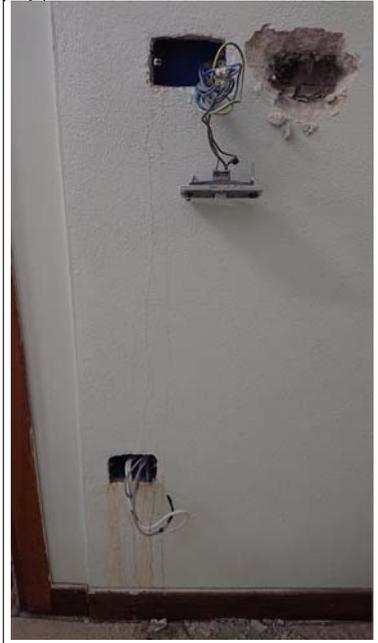
</div> <p style="text-align: right;"><i>Percolamenti dalle scatole dell'impianto elettrico by Sergio Ghirardelli (DO)</i></p>

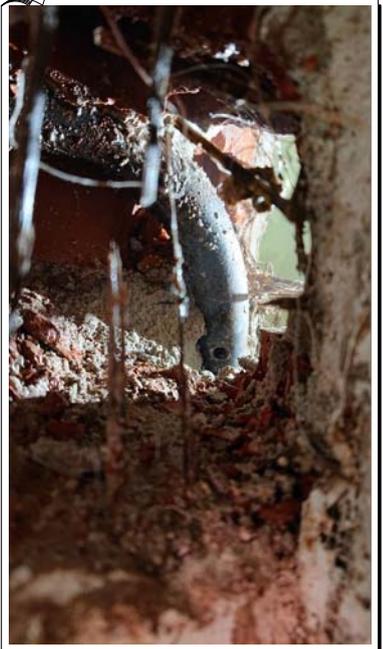
</div> <p style="text-align: right;"><i>Foro nella tubazione e punta della turbovite by Sergio Ghirardelli (DO)</i></p> <div data-bbox="1141 985 1524 1668" style="text-align: right;"> <p>17/09/2019</p>

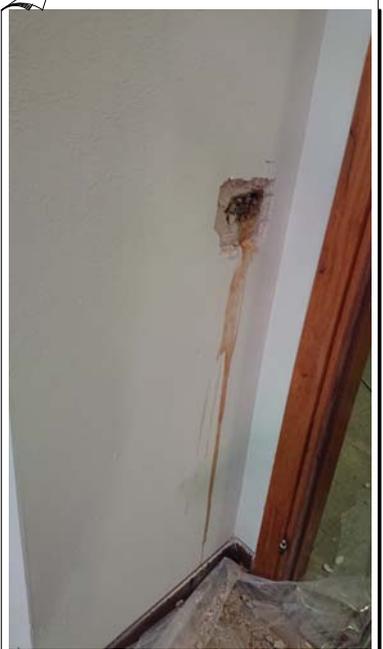
</div> <p style="text-align: right;"><i>Demolizione localizzata nel punto indicato dalla termocamera by Sergio Ghirardelli (DO)</i></p> <p>In data odierna sono presenti tre dipendenti dell'impresa caivano Group srl per l'esecuzione della demolizione della muratura esterna in pietra per l'alloggiamento delle piastre per una profondità di 8 cm .</p> <p>COORDINATORE per l'ESECUZIONE dei LAVORI - Geom. Franco Gaudenzi VISITA in CANTIERE - (con allegato) In seguito alla visita in cantiere si è appurato quanto riportato nel verbale n. 6 del 19/09/2019 e disposto di rimuovere il rischio di caduta dall'alto</p> <p style="text-align: right;">FIRMA</p> <p>DIRETTORE dei LAVORI - Arch. Sergio Ghirardelli VERIFICA e FIRMA</p> <p style="text-align: right;">FIRMA</p>

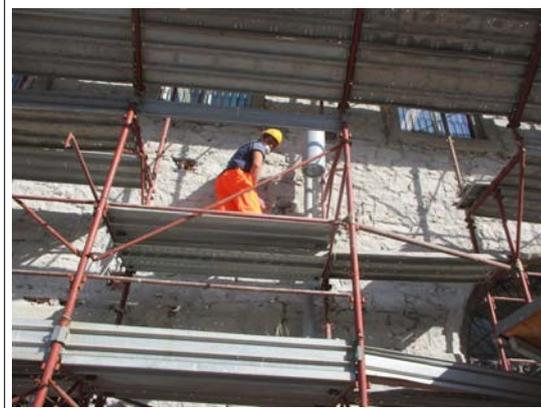
Potenziale rischio caduta dall'alto campata a fianco zona interessata dalla lavorazione by Geom. Franco Gaudenzi (CSE)

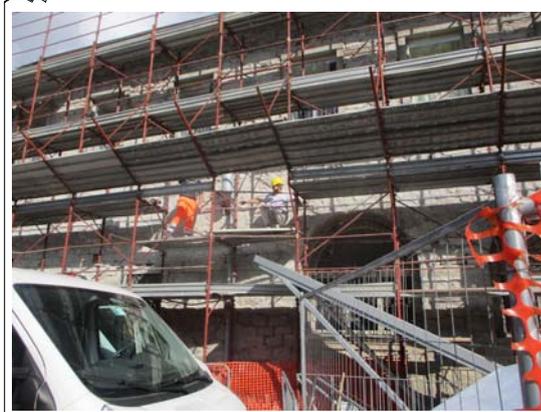
Rimozione situazione di pericolo grave ed imminente by Geom. Franco Gaudenzi (CSE)

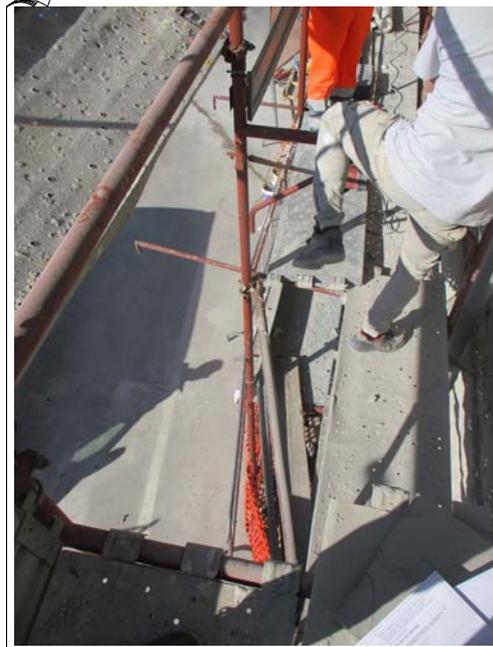
vista della zona di potenziale pericolo prima della messa in sicurezza by Geom. Franco Gaudenzi (CSE)

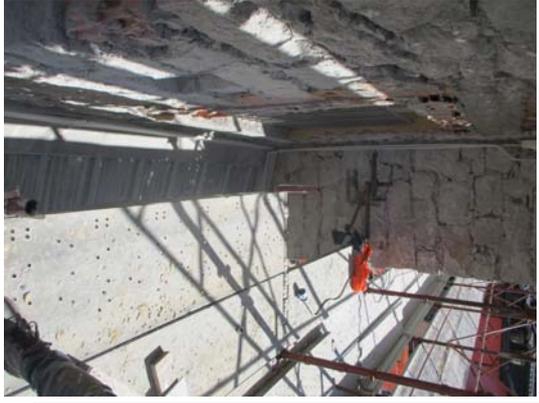
</div> <p style="text-align: right;"><i>Piano di lavoro da ripristinare by Geom. Franco Gaudenzi (CSE)</i></p> <div data-bbox="970 1352 1519 1805" style="text-align: right; margin-top: 20px;"> <p>21/09/2019</p>

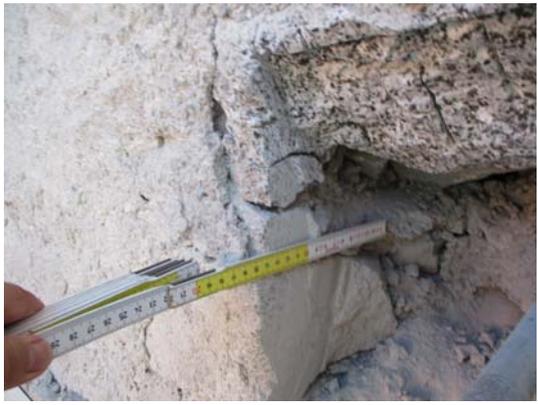
</div> <p style="text-align: center;"><i>Scasso profondità difforme dalle previsioni progettuali by Geom. Franco Gaudenzi (CSE) .</i></p> <p>La scrivente non ha alcuna motivazione di demolire di piu di quanto previsto dal progetto considerato che trattasi di pietra E che purtroppo tali demolizioni non si possono eseguire con il Bisturi .</p> <p>In data odierna nessuna maestranza presente in cantiere.</p> <p>Nessuna maestranza in cantiere dal 23/09/2019 alla data odierna (01/10/2019)</p>
