GIORNALE DEI LAVORI

OGGETTO: RISTRUTTURAZIONE SCUOLA DELL'INFANZIA DI PONTAGNA:
-ADATTAMENTO DEGLI SPAZI DEL SOTTOTETTO ESISTENTE;
-MIGLIORAMENTO DELLE PRESTAZIONI ENERGETICHE;
-INTERVENTI DI ADEGUAMENTO STRUTTURALE STATICO E
SISMICO;

COMMITTENTE: Comune di Temù

Giornale dei Lavori n. 1

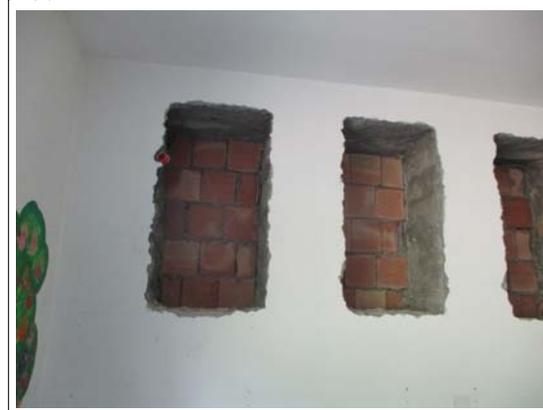
<p>19/06/2019 SOLE 22.0 °C Precip. ASSENTI</p>	<p>Presenti in cantiere n. 3 operai della ditta Caivano. Sono state effettuate le demolizioni delle nicchie tamponate nell'aula attigua ai bagni del piano primo. Vengono date disposizioni in merito alla loro chiusura con mattoni semipieni tipo doppiouni. Viene indagata la natura della struttura muraria del Fonte Nord, dall'interno della stessa aula mediante perforazione e dall'esterno mediante rimozione superficiale dell'intonaco. Si constata che la predetta muratura risulta essere di tamponamento a cassa vuota costituita da due strati di muratura in laterizio con interposto isolamento in lana di roccia e pertanto la prevista operazione di rinforzo (vds tav. STR 08) non verrà eseguita; al di sopra di essa una trave in c.a. E' conclusa la rimozione dell'intonaco.</p>

Nicchie svuotate by Arch. Sergio Ghirardelli (DL)

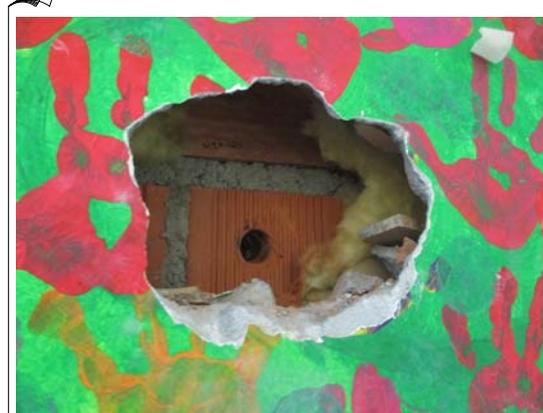
Indagine su muratura fronte Nord. by Arch. Sergio Ghirardelli (DL)

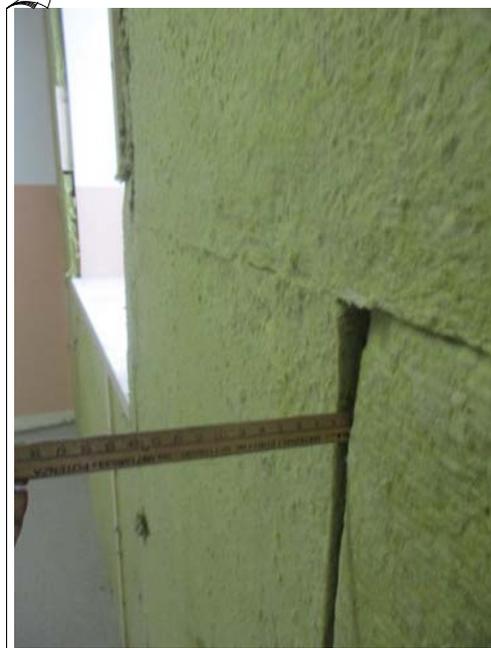
Verifica spessore isolamento. by Arch. Sergio Ghirardelli (DL)

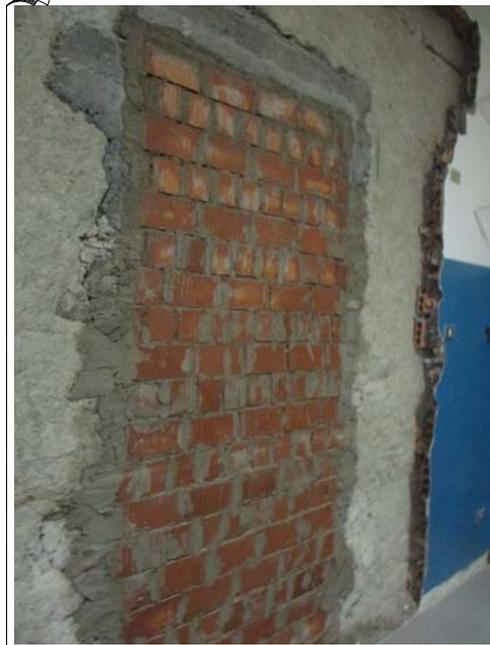
Si constata il rifacimento della struttura muraria di riempimento della nicchia del muro di spina verso il corridoio all'interno del salone al piano terra.

Riempimento nicchia al piano terra. by Arch. Sergio Ghirardelli (DL)

Stante la presenza di una muratura di rivestimento della parete nella quale è inserita la nicchia, al fine di eseguire correttamente la fasciatura con reti prevista nel progetto se ne ordina la demolizione (la parete è quella del salone al piano terra, la muratura di rivestimento è in elementi forati dello spessore di 8cm).

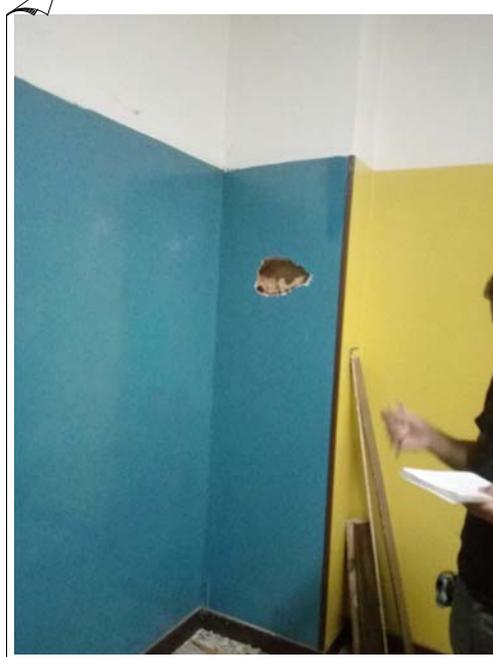
Prosegue l'operazione di rimozione dell'intonaco delle pareti da rinforzare. E' stata ultimata la demolizione del rivestimento in mattoni forati della parete del salone al piano terra. Si effettua un'indagine conoscitiva delle caratteristiche delle lesene d'angolo della parete individuata come M1 nella tav. STR 01. Stante la presenza di un rivestimento in mattoni con intercapedine coibentata in lana di roccia, al fine di ammorzare correttamente la parete di nuova realizzazione alla muratura portante esistente, si ordina la demolizione del rivestimento per la larghezza strattamente necessaria. Sono stati rimossi i termosifoni/ventilconvettori che interferivano con le lavorazioni in atto. E' stata riempita la nicchia nel bagno al piano terra.

Indagine conoscitiva lesene d'angolo parete di fondo salone (M1) by Arch. Sergio Ghirardelli (DL)

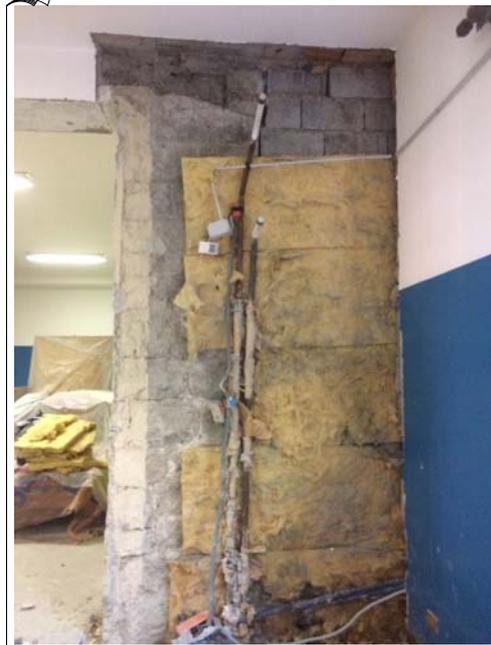
Lesena di appoggio trave T1 - piano terra. by Arch. Sergio Ghirardelli (DL)

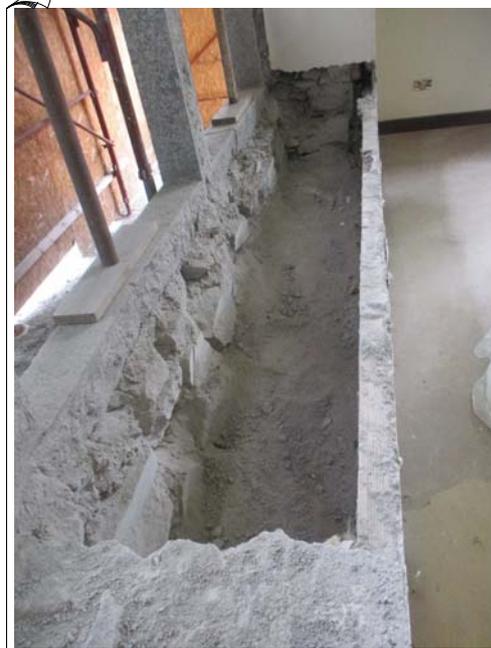
Demolizione avanzata apertura fronte Est. by Arch. Sergio Ghirardelli (DL)

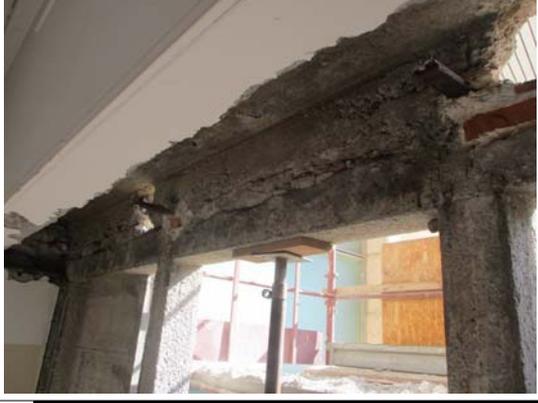
<p><i>Demolizione architrave apertura fronte Est. by Arch. Sergio Ghirardelli (DL)</i></p> </div>

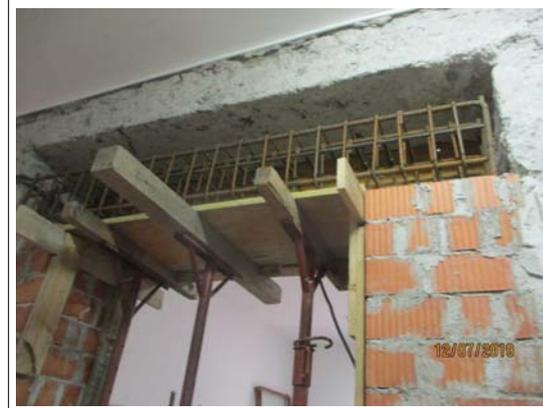
N. 4 operai presenti della ditta Caivano.
E' stata messa in opera la gabbia d'armatura metallica dell'architrave di rinforzo dell'apertura al piano terra.
Prosegue la costruzione della muratura M1.

Ferri di armatura architrave di rinforzo. by Arch. Sergio Ghirardelli (DL)

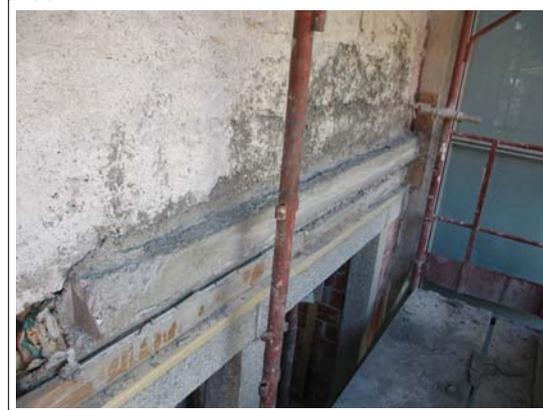
scassero getto trave apertura Est T2I new eseguita in due tempi by Arch. Sergio Ghirardelli (DL)

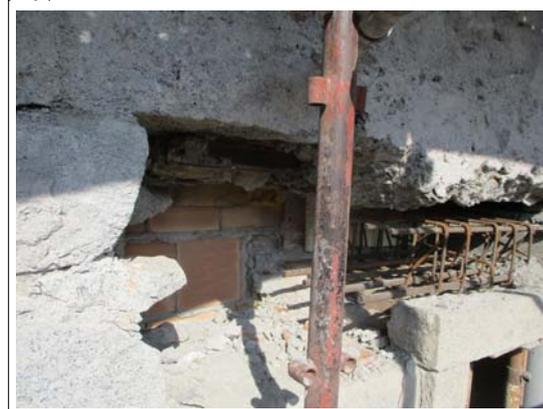
demolizione per formazione appoggio trave T2.I new by Arch. Sergio Ghirardelli (DL)

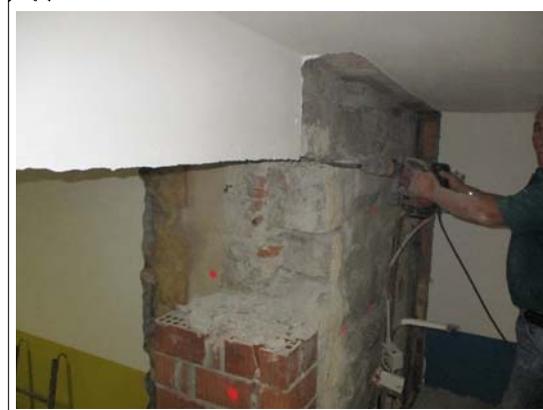
Mattino: presenti in cantiere n.4 operai dell'Impresa Caivano.
Iniziata la realizzazione dei fori per intonaco armato muro di spina filo "C" (una punta da 1m si è piegata).
In esecuzione appoggi trave T1.I.R ed il completamento della trave T2.I.new porzione residua verso l'appoggio destro.

realizzazione fori per intonaco armato by Arch. Sergio Ghirardelli (DL)

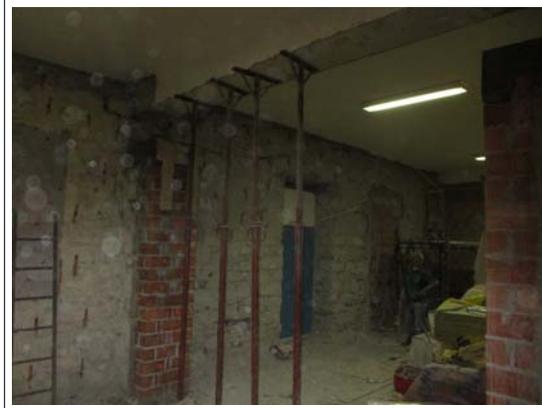
Piedritti di rinforzo sala polifunzionale by Arch. Sergio Ghirardelli (DL)

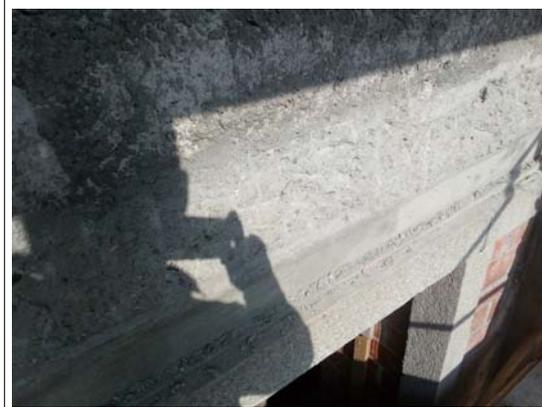
Scassero trave T2.I.new by Arch. Sergio Ghirardelli (DL)

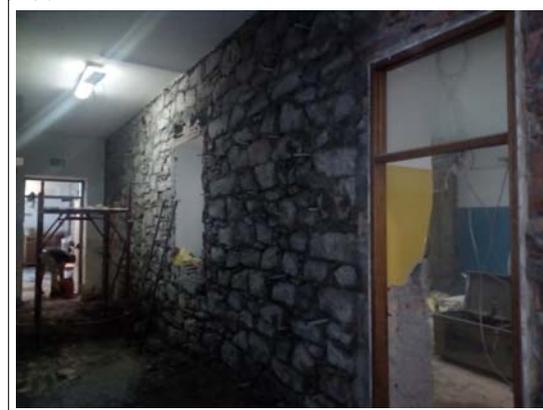
Superficie della parete sottoposta a idropulizia e formazione diatoni. by Arch. Sergio Ghirardelli (DL)

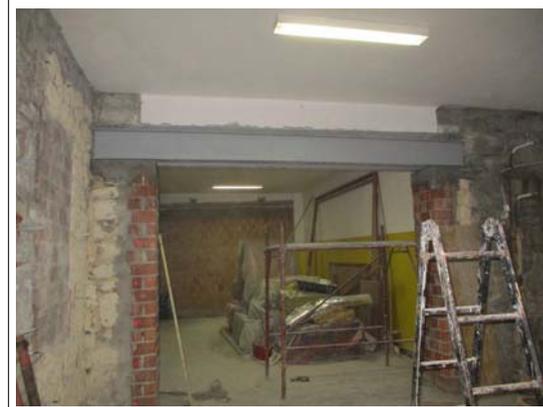
Trave T1.I.R by Arch. Sergio Ghirardelli (DL)

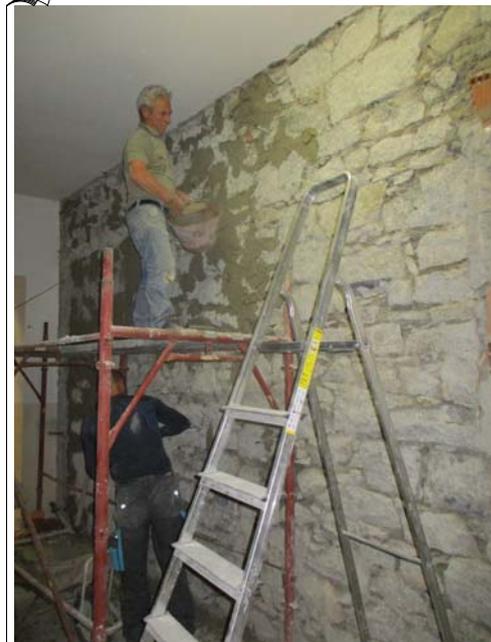
Rinzaffatura murature in pietrame. by Arch. Sergio Ghirardelli (DL)

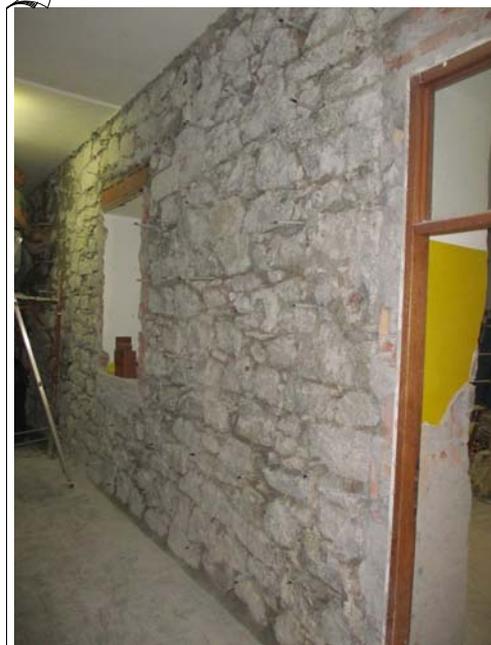
Parete pronta alla ricezione della rete di rinforzo. by Arch. Sergio Ghirardelli (DL)

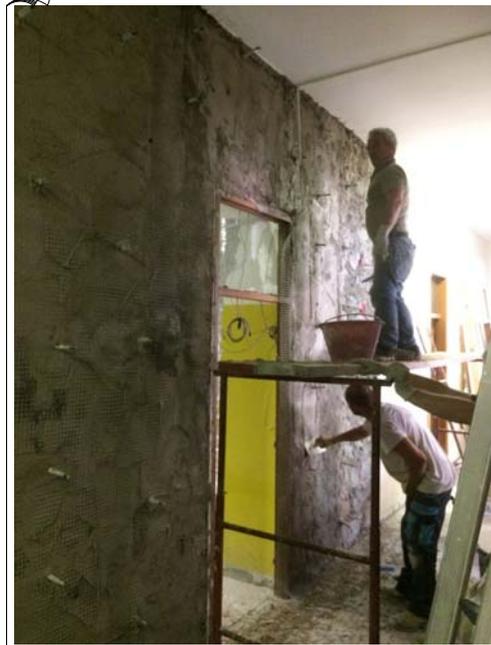
Posa in opera della rete di placcaggio delle pareti. by Arch. Sergio Ghirardelli (DL)

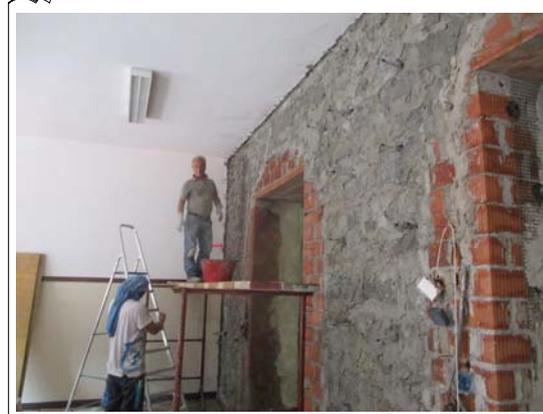
Posa rete di rinforzo del muro interno alla sala pranzo. by Arch. Sergio Ghirardelli (DL)

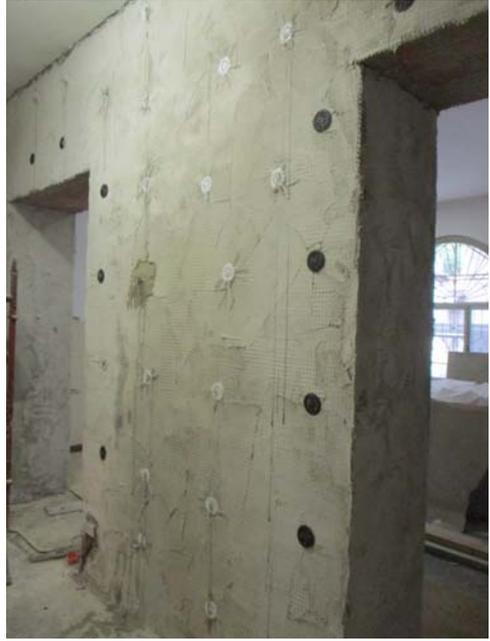
<p data-bbox="1027 936 1528 965" style="text-align: right;"><i>Completamento diatoni. by Arch. Sergio Ghirardelli (DL)</i></p>
<p data-bbox="71 1016 256 1093">13/08/2019 VARIABILE 20.0 °C Precip. ASSENTI</p>	<p data-bbox="301 1016 1181 1066">Sopralluogo nel pomeriggio alle ore 15.00, presente n.1 operaio dell'Impresa Caivano. E' in fase di completamento l'intonaco armato mediante rasatura finale con strato di copertura della rete.</p>
	<div data-bbox="970 1120 1517 1570" style="text-align: right; margin-bottom: 10px;">13/08/2019</div>

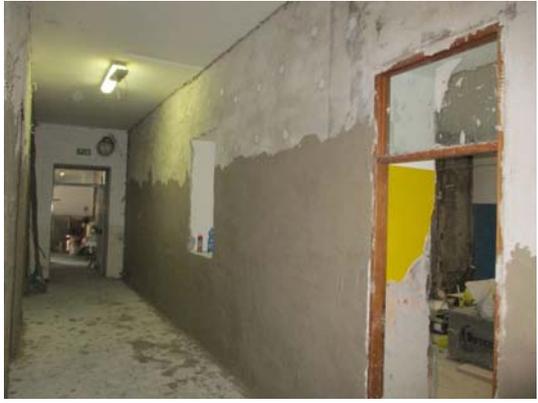
<p data-bbox="724 1579 1528 1608" style="text-align: right;"><i>Esecuzione rasatura finale intonaco armato (muro filo "B") by Arch. Sergio Ghirardelli (DL)</i></p>

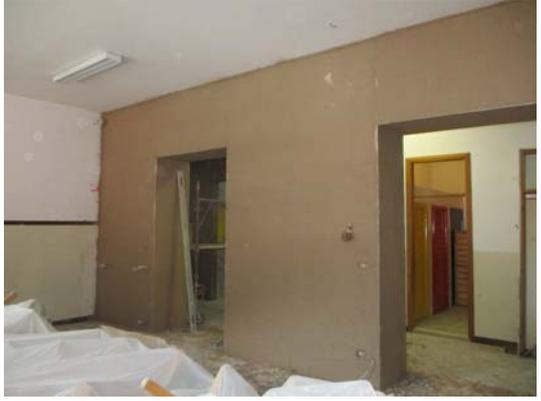
<p>23/08/2019</p> <p><i>intonatura al rustico della parete del refettorio by Arch. Sergio Ghirardelli (DL)</i></p> </div> <div data-bbox="970 1350 1520 1805" style="text-align: right; margin-bottom: 10px;">

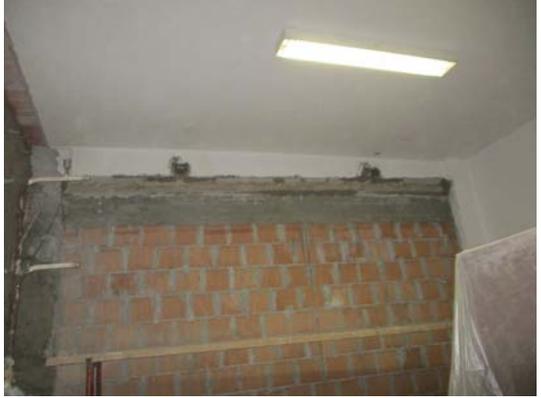
<p>23/08/2019</p> <p><i>riempimento con emaco trave su muro M1 by Arch. Sergio Ghirardelli (DL)</i></p> </div>

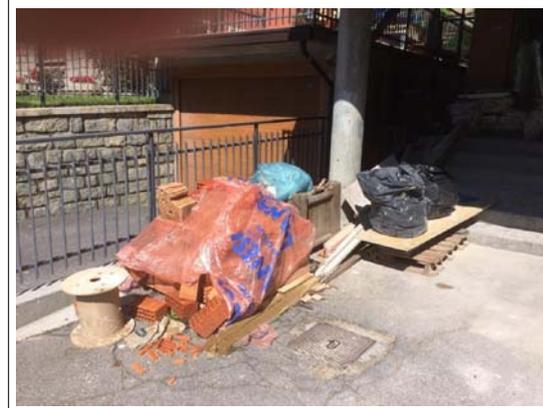
materiale presente ai lati della scala di accesso al fabbricato by Sergio Ghirardelli (DO)

Visita in cantiere alle ore 9.50, nessun operaio presente. All'esterno dell'edificio, lungo la scala di ingresso e nella bussola permane la presenza del materiale già segnalato nella giornata di ieri. l'installazione delle catene non è stata completata così come la perforazione necessaria all'installazione di quelle previste all'interno del salone polifunzionale.

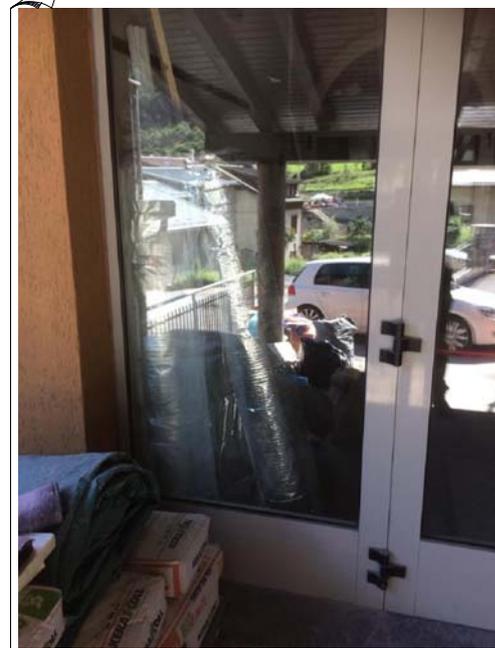
isolanti nella bussola d'ingresso by Sergio Ghirardelli (DO)

Comunicazione dell'ufficio tecnico del Comune di Temù che alle ore 11.00 nessun operaio è presente in cantiere; il materiale lungo la scala è stato rimosso; permane la presenza del materiale isolante all'interno della bussola d'ingresso all'edificio.

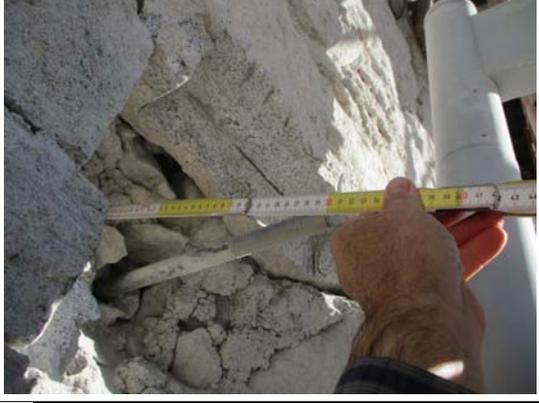
</div> <p style="text-align: right;"><i>Scasso per alloggiamento capochiave catene non conforme al dettaglio costruttivo (tavola STR 07) by Geom. Franco Gaudenzi (CSE)</i></p>
